**Rabb** Dániel Zombor PhD jelölt  
Építészmérnök/  
**Műemlékvédelmi szakmérnök**  
**Műemléki értékdocumentálási szakértő**  
**Műemléki épületdiagnosztikai szakértő**  
**Szakmai portfólió**

## SZAKMAI REFERENCIA LISTA 2012-2020

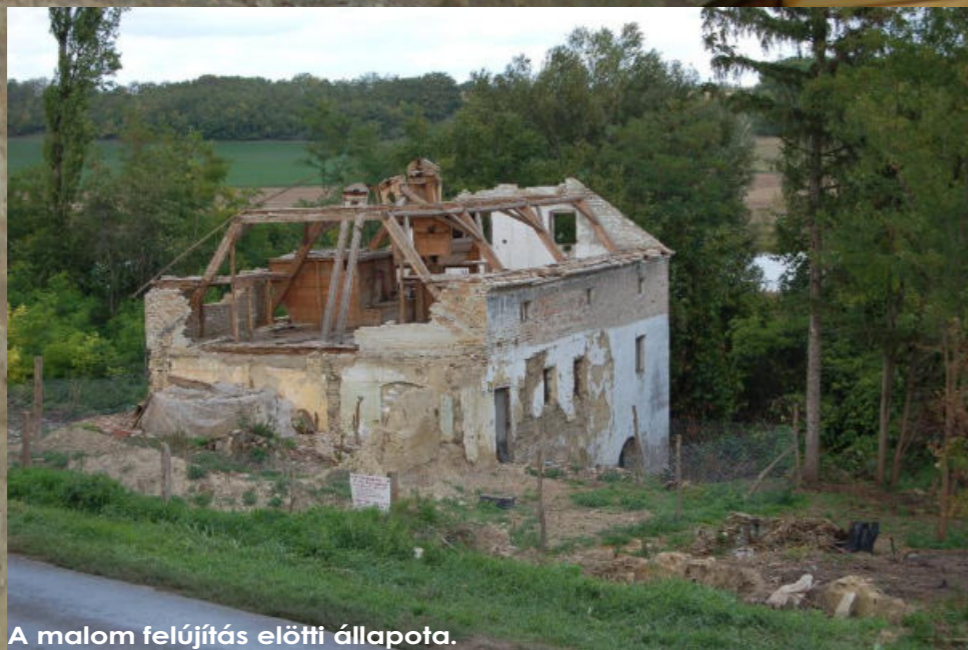
A malom felújítás előtti állapota.

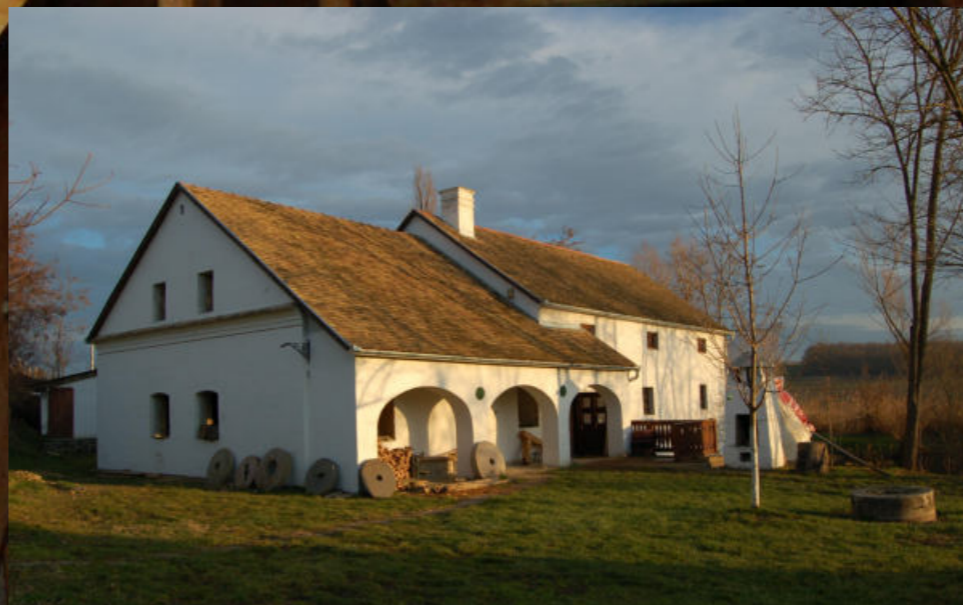
A malom felújítás utáni állapota. az újjá épített molnárházzal.

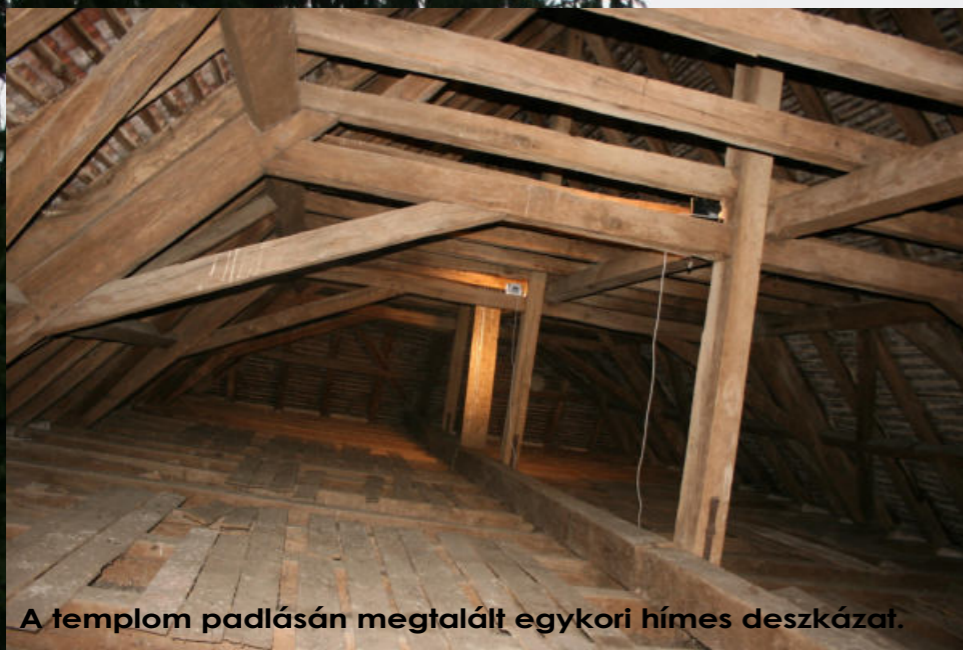
A templom padlásán megtalált egykori hímes deszkázat.

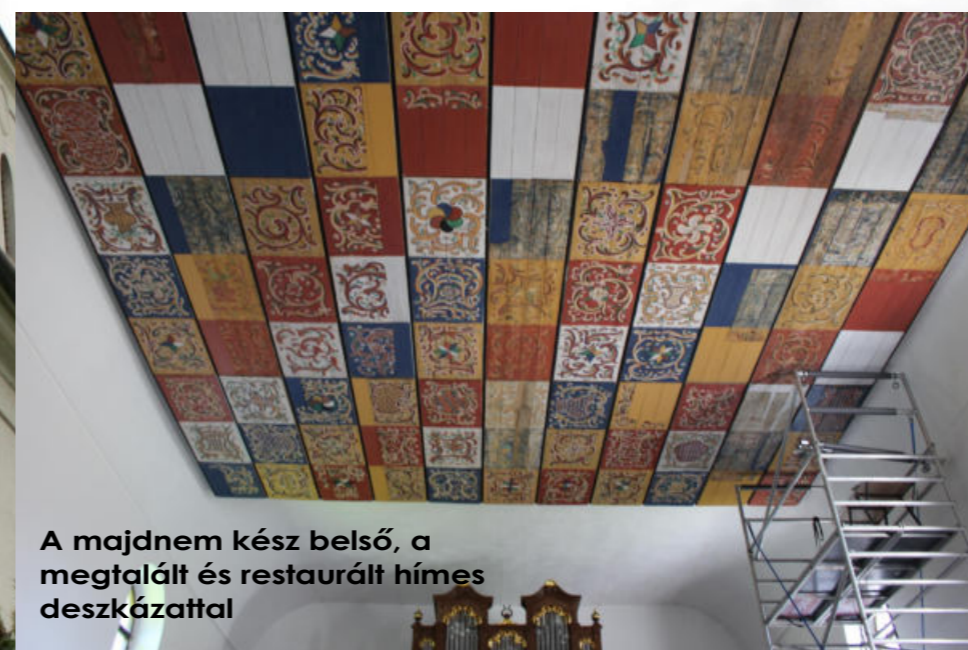
A majdnem kész belső, a megtalált és restaurált hímes deszkázattal
